## CIVIL AVIATION SAFETY ALERT

OWNERS, OPERATORS AND MAINTAINERS OF PRATT & WHITNEY CANADA CORP. (P&WC) MODEL PT6B-37A ENGINES, ALL SERIAL NUMBERS

### PY LINES AND FUEL CONTROL UNIT (FCU) CONTAMINATION

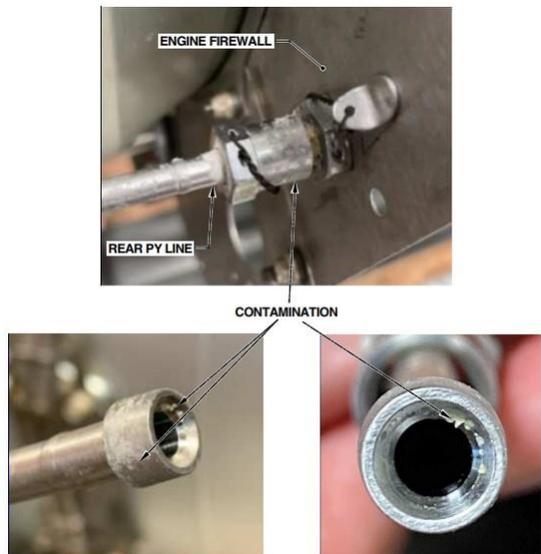
Following an engine overhaul, an event resulting in a momentary rotor speed drop during transition from takeoff and climb was reported. Troubleshooting of the issue identified a slow acceleration of the engine which could not be recovered with published maintenance procedures. Subsequent investigation revealed contaminants of sodium hydroxide in the rear Py line introduced from a cleaning procedure performed at engine overhaul, which migrated to the FCU.

Contamination at the FCU could lead to slow acceleration, slow deceleration, loss of power or uncontrolled acceleration.

Figure 1 - Contamination of the rear Py line

Transport Canada recommends that owners, operators and maintainers perform acceleration checks and corrective actions in accordance with P&WC Service Bulletin (SB) A39125 Revision 1, dated 1 April 2025, or later revisions, for the PT6B-37A engines for which FCU and/or Py lines from affected engines listed in the SB were installed.

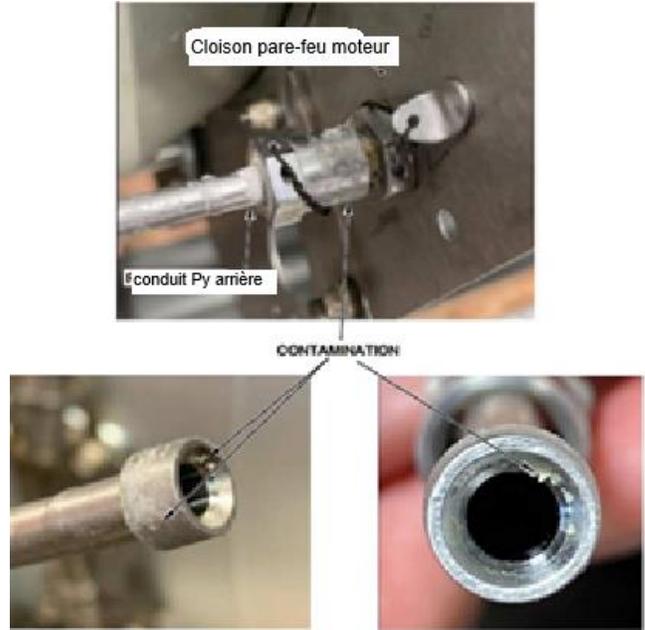
Figure 1 – Contamination de la partie arrière de la conduite Py.

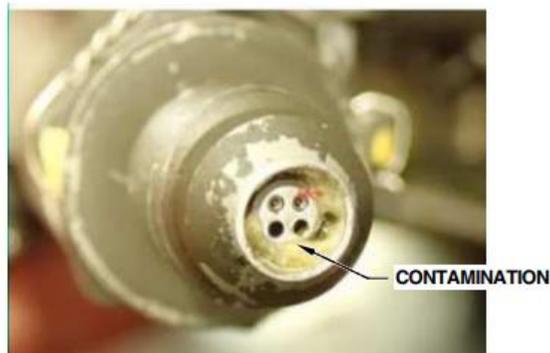
Figure 2 – Contamination at the FCU and front Py line connection

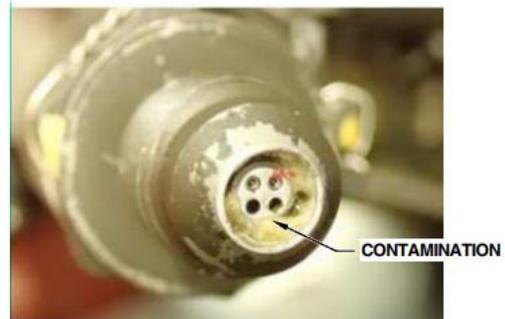
Figure 2 – Contamination au raccordement du FCU et de la partie avant de la conduite Py.

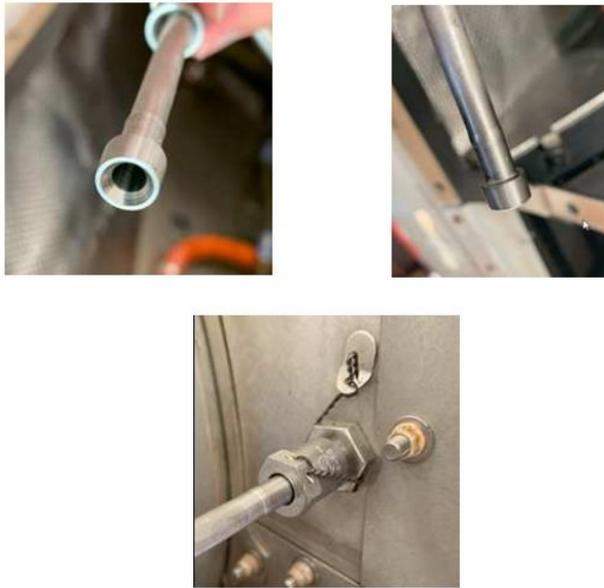
Figure 3 – Acceptable condition of the rear Py line

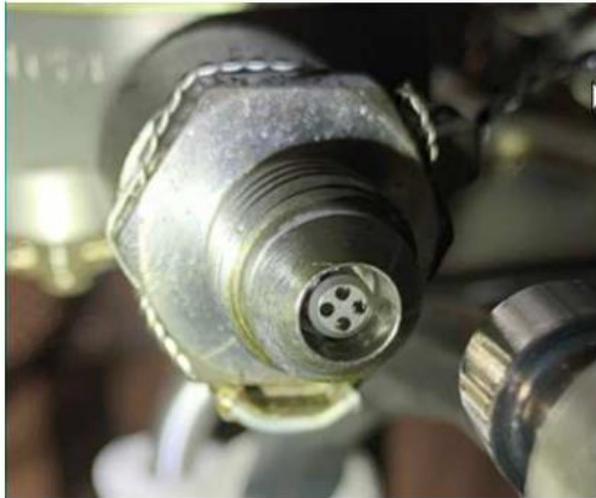
Figure 4 – Acceptable condition at the FCU and front Py line connection

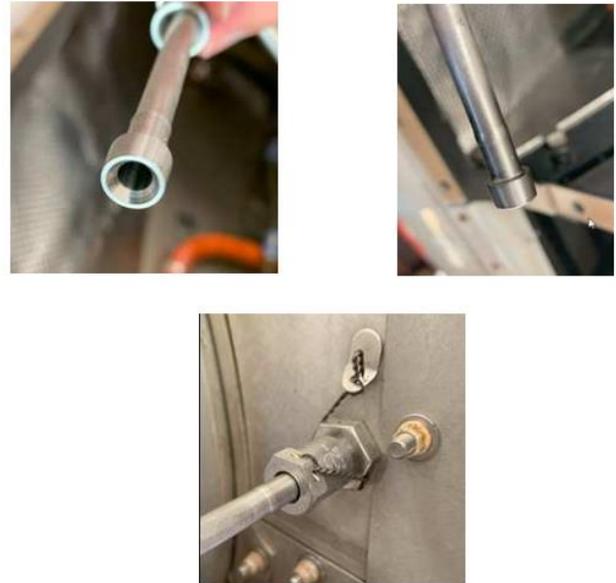
Figure 3 – Partie arrière d'une conduite Py dans un état acceptable.

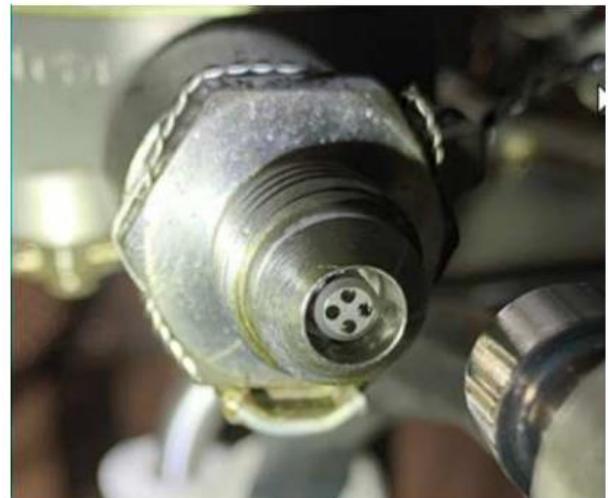
Figure 4 – Raccordement du FCU et de la partie avant d'une conduite Py dans un état acceptable.
