## CIVIL AVIATION SAFETY ALERT

OWNERS, OPERATORS AND MAINTAINERS OF PRATT & WHITNEY CANADA CORP. (P&WC) MODEL PT6B-37A ENGINES, ALL SERIAL NUMBERS

### PY LINES AND FUEL CONTROL UNIT (FCU) CONTAMINATION

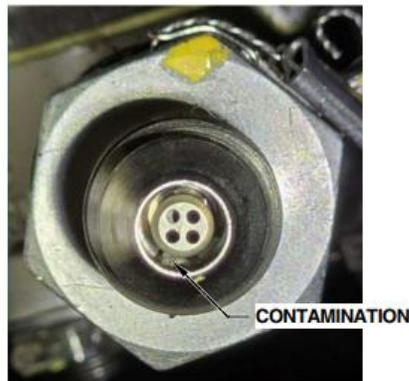
Figure 3 – Acceptable condition of the rear Py line

Figure 3 and figure 4 show acceptable condition of the rear Py line and at the FCU and front Py line connection, respectively.
